T.C.
YAŞAR ÜNİVERSİTESİ
MİMARLIK FAKÜLTESİ

İÇ MİMARLIK VE ÇEVRE TASARIMI BÖLÜMÜ

STAJ RAPORU

12080003039
SEÇKİN ÖZTURKUT

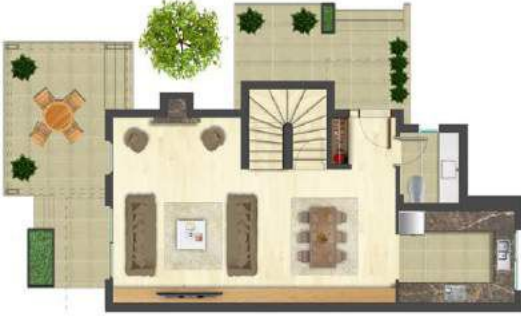
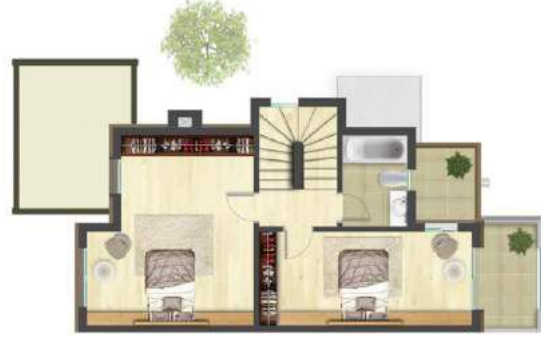
2+1 villaların planları 184 m²

Zemin Kat

Giriş Terası	13.84 m ²
Giriş Holü	10.47 m ²
Salon	44.27 m ²
Mutfak	11.88 m ²
WC	5.20 m ²
Teras	21.62 m ²

Üst Kat

Yatak Holü	9.65 m ²
E.Yatak Odası	29.72 m ²
Yatak Odası	20.41 m ²
Banyo	6.62 m ²
Balkon	10.31 m ²

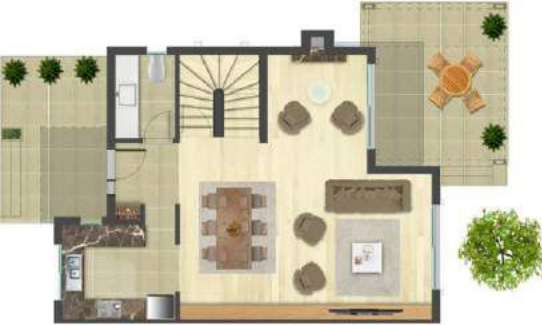
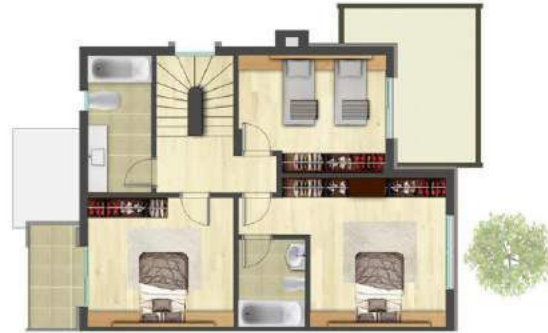
3+1 villaların planları 218 m²

Zemin Kat

Giriş Terası	16.00 m ²
Giriş Holü	12.78 m ²
Salon	53.27 m ²
Mutfak	11.92 m ²
WC	6.11 m ²
Teras	21.81 m ²

Üst Kat

Yatak Holü	12.46 m ²
Yatak Odası-1	19.36 m ²
Yatak Odası-2	18.50 m ²
E.Yatak Odası	24.61 m ²
E.Banyo	6.07 m ²
Banyo	9.85 m ²
Balkon	4.97 m ²

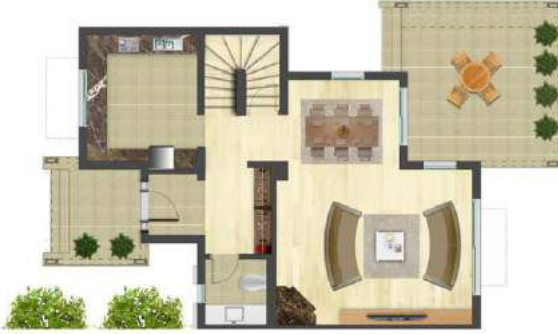
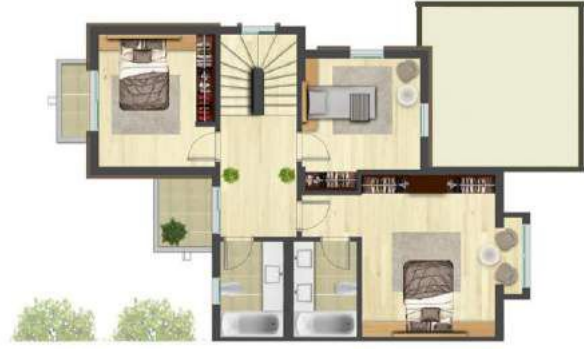
Geniş 3+1 villaların planları 221 m²

Zemin Kat

Giriş Terası	8.99 m ²
Giriş Holü	26.03 m ²
Salon	41.65 m ²
Mutfak	16.94 m ²
WC	5.60 m ²
Teras	22.50 m ²

Üst Kat

Yatak Holü	16.08 m ²
Yatak Odası-1	18.25 m ²
Yatak Odası-2	16.03 m ²
E.Yatak Odası	26.93 m ²
E.Banyo	6.53 m ²
Banyo	7.07 m ²
Balkon	6.10 m ²

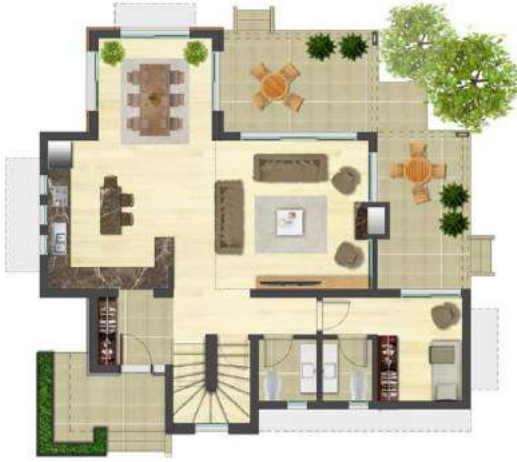
4+1 villaların planları 232 m²

**Zemin Kat**

Giriş Terası	10.01 m ²
Giriş Holü	19.15 m ²
Salon	48.19 m ²
Mutfak	13.46 m ²
WC	4.24 m ²
Konuk Odası	12.16 m ²
K.Banyo	3.91 m ²
Teras	30.39 m ²

Üst Kat

Yatak Holü	19.63 m ²
E.Yatak Odası	23.58 m ²
E.Banyo	5.93 m ²
Yatak Odası-1	16.22 m ²
Yatak Odası-2	5.46 m ²
Banyo	7.20 m ²
Balkon	2.80 m ²

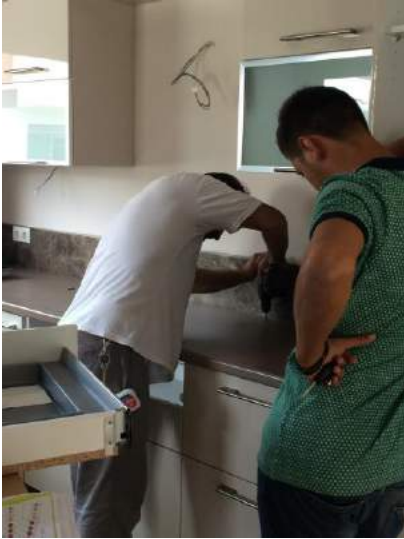
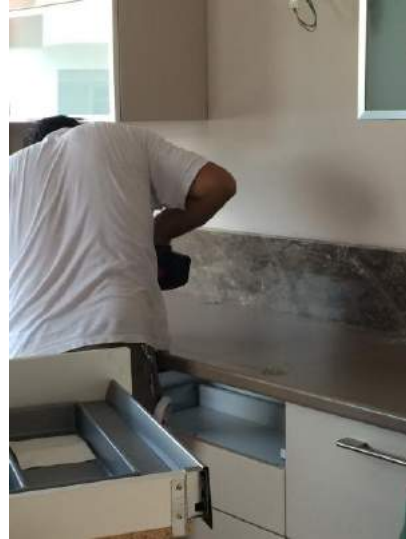
Teslim aşamasına yaklaşmış olan 1.etapta gezilip, dairelerde kullanılan materyaller hakkında bilgi edinildi. Binanın taşıyıcıları olan kolon ve kirişlerde C 30 beton kullanılmış. Asmolen döşeme (kirişlerin sık sık atılıp araların tuğlayla döşenme yöntemi) yapılmış. Binaların altı bohçalama yapılarak doldurulmuş. Bu yüzden evler yükseltilerek 40 cm su basman yapılmış. Villalarda 3 cm iç mantolama, dış cephede ise 8 cm dekoratif mantolama yapılmış, ayrıca doğrama ve kapı kenarlarında güzel bir görsel için yapılan söveler de mantolama malzemesinden yapılmış. Villaların iç duvarlarının bazılarında ise maaliyeti kısmak adına alçıpan kullanılmış ve panların arasına ses geçirgenliğini azaltmak için cam yünü koyulmuş. Zeminde laminant parke, betonarme merdivende ise lamine kaplama kullanılmış. Mutfak için İntema Mutfak'la çalışılmış, dolaplar sunta üzeri lake boya, tezgah ise laminant tezgah. Usta, ocağı monte etmek için tezgah üzerinde ölçü alıp, işaretlediği parçayı elektrikli testere ile kestiğinde sultanın içinde yeşillikler gördüm, ne olduğunu sorduğumdaysa suya dayanıklı fosformik katmanın talaşların arasına sıkıştırıldığı cevabını aldım. Evlerin iç kapıları ve gömme dolaplar lake boya, doğramalar ise pvc, Egepen ile çalışılmış. Teraslarda ise Palmiye markalı gölge sistemleri (pergole, tente) kullanılmış. Büyük bir yeşil alana sahip olan projede, villaların sınırları limon selvilerle belirlenmiş ve hazır çim kullanılmış ayrıca her villaya ait hobi bahçeleri için alan bırakılmış.

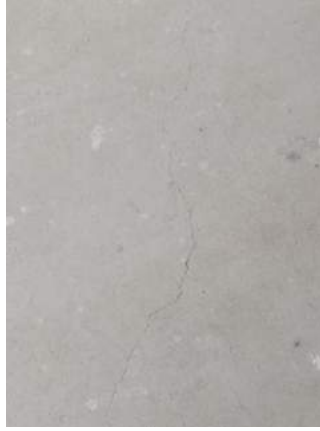
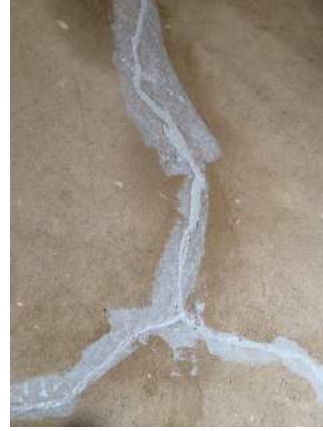
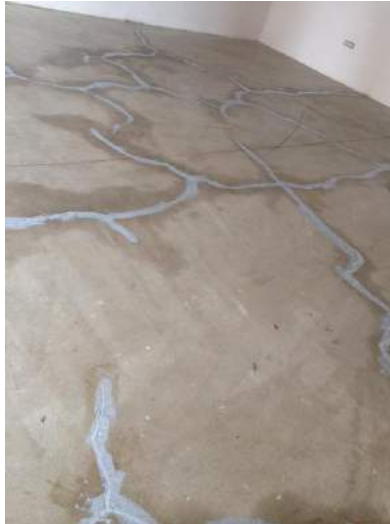
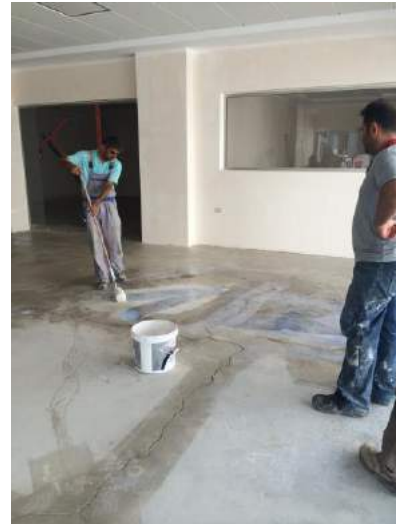
Bugün, sosyal tesisteki gelişmeler takip edildi, ince işlere devam ediliyor. Spor salonunda beton şaptan kaynaklı, zeminde çatlaklar var. Spor salonuna yumuşak bir malzeme olan pvc kaplama döneceğinden ustamız bu durumun sorun yaratacağından bahsetti. Usta, zemine seramik ya da parke gibi sert bir malzeme döne, çatlakların hiçbir sorun yaratmayacağını fakat yumuşak olan pvc kaplamanın zamanla zemine iyice yapışmasından dolayı zeminde var olan çatlak izlerinin pvc kaplamanın üzerinde belli olacağını ve kötü bir görüntü yaratacağını anlattı. Bu yüzden zemini o şekilde bırakamayacağımız öğrenildi ve bunun için sosis mastik uygulaması yapıldı. Öncelikle var olan ince çatlaklar makine yardımıyla genişletildi. Bunun yapılmasının nedeni ise genişletilen çukurlara sosis mastiği doldurmak. Sosis mastik doldurulduktan sonra üzerine iyi tutması için biraz kum serpiştirildi ve astar atıldı. Daha sonra akıllı şap atılacak.

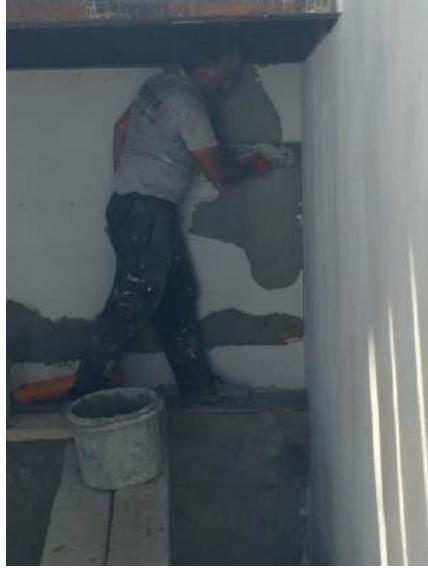
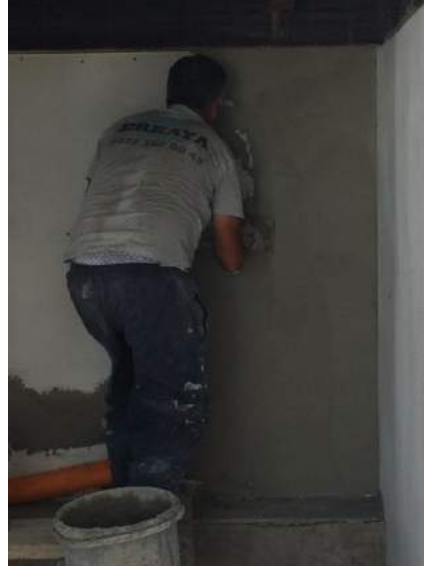
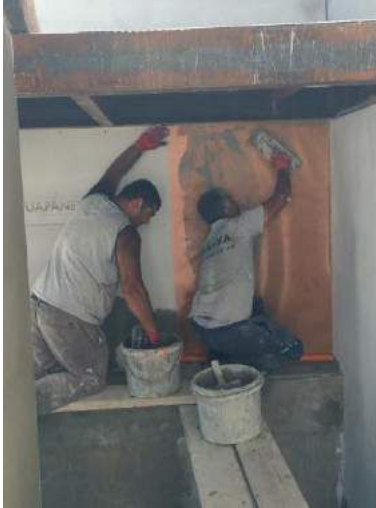
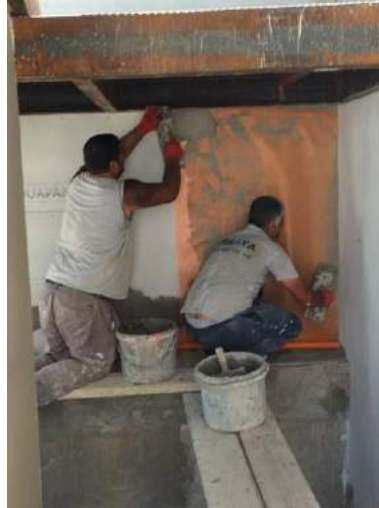
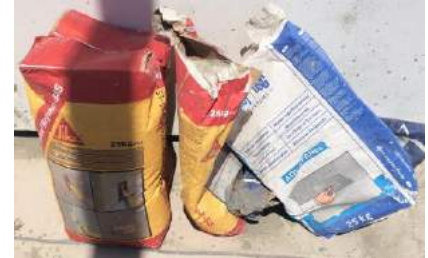
Sosyal tesisin bazı duvarlarında ve dekoratif amaç güdülen detaylarda, dış cephe malzemesi olan, suya ve neme dayanıklı, çimento bazlı AquaPanel isimli bir malzeme kullanılıyor. Ustalarımız profil üzerine monte edilmiş olan aquapaneli sıvıyorlar. Bir kat sıva çekildikten sonra fileyi sıvanın üzerine koyup bir kat daha sıva çekiliyor. File koyulmasının nedeni ise sıvanın çatlamaması içinmiş. Sıva ise Sika markalı çimento esaslı bir sıvadır. 2 veya 3 kat sıvanın ardından zımpara, astar ve iki kat boya yapılacak.

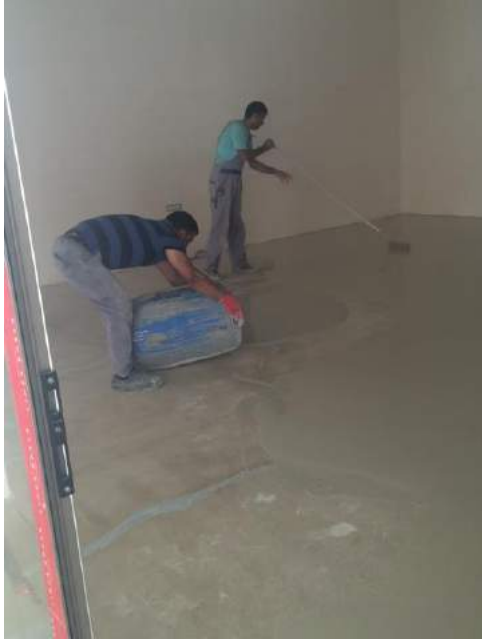
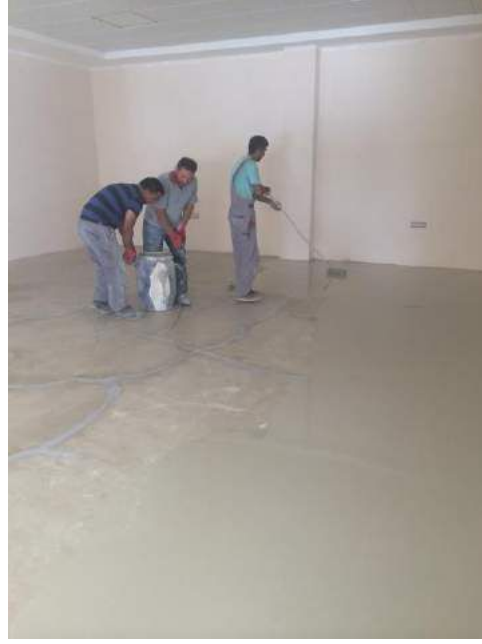
Dün yapılan sosis mastik uygulamasından sonra sıra, pürüzsüz bir zemin elde etmek için dökülecek olan akıllı şapta. Bu uygulamada beton şapta olduğu gibi helikopter kullanılmayacak çünkü akıllı şap kendi kendine yayılma özelliğine sahip, daha hafif ve ince. Kendi kendine yayılma özelliğinden dolayı akıllı şap denmektedir. Şap bir günde kuruyacak ardından pvc kaplama serilecek.

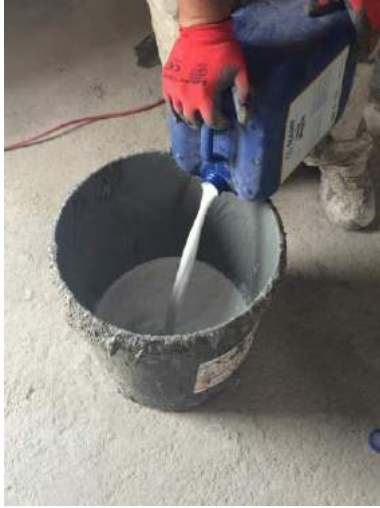
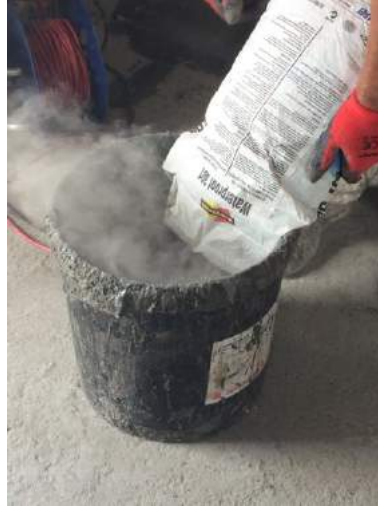
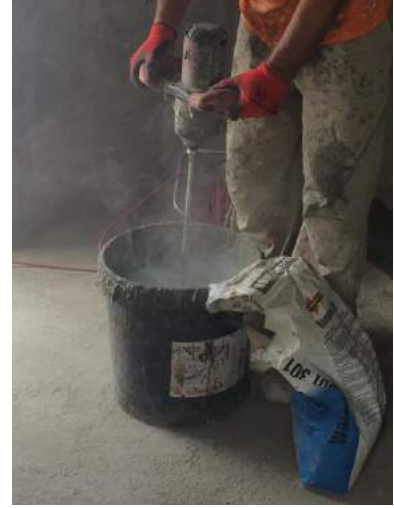
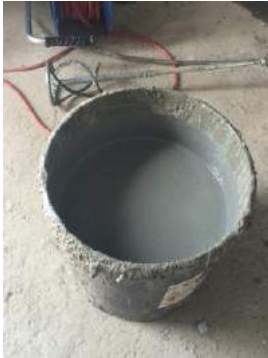
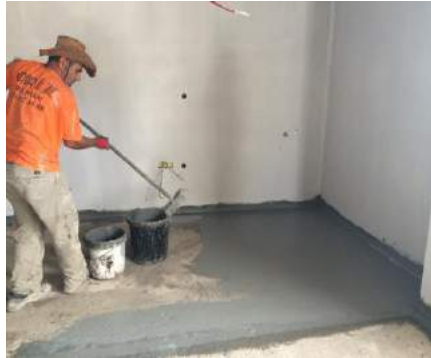
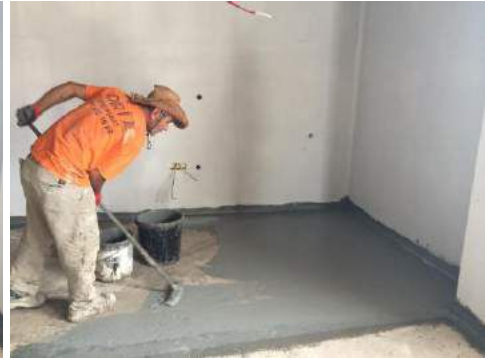
Sosyal tesiste, içinde kapalı havuz bulunan alanın zemininin (daha önceden şapı atılmış) su yalıtımı yapıldı. Mapei isimli yarı elastik çimento esaslı, yarı akışkan bir su yalıtım ürünü zemine uygulandı. Uygulama işlemine geçilmeden önce, zemin temiz su ile ıslatıldı ve yüzey nemli kalacak şekilde, su tabakası yok olana kadar beklendi. Malzeme hazırlama aşamasında ise 5 kg'lık sıvı bileşene 20 kg'lık toz bileşen ilave edildi (her bir kat için) ve homojen bir kıvamda gelinceye kadar mikserle yaklaşık 2-3 dakika karıştırıldı. Karışım bir kaç dakika dinlendirildikten sonra fırça ile tüm zemine sürüldü. Bir kaç saat sonra malzeme, ikinci kat olarak tekrar uygulanacakmış (bir öncekine göre dik doğrultuda yapılacak). Tam kuruma süresi 48 saatmiş ve zemine seramik döşeme işlemi için 3 gün beklenecekmiş. Bu yalıtımın yapılmasının nedenleri ise sıcaklık farklarına dayanım göstermek, rutubeti önlemek ve ıslak bir zemin olduğu için su çekmelerine engel olmakmış. Tüm yapılarda, özellikle balkon, banyo, tuvalet ve mutfak gibi ıslak hacimlerde seramik altına su yalıtım malzemesi olarak kullanılabilirmiş. Çimento bazlı sıvalar ve şaplar ile brüt beton üzerine uygulanabilirmiş.

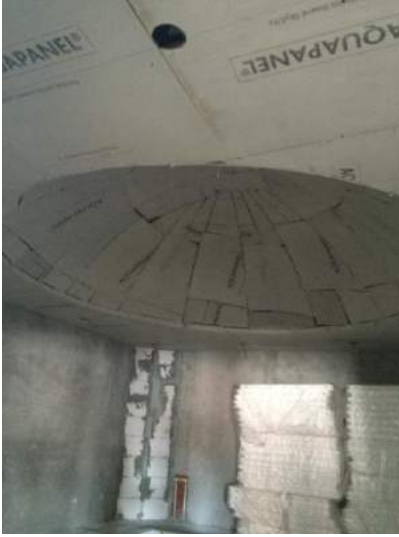
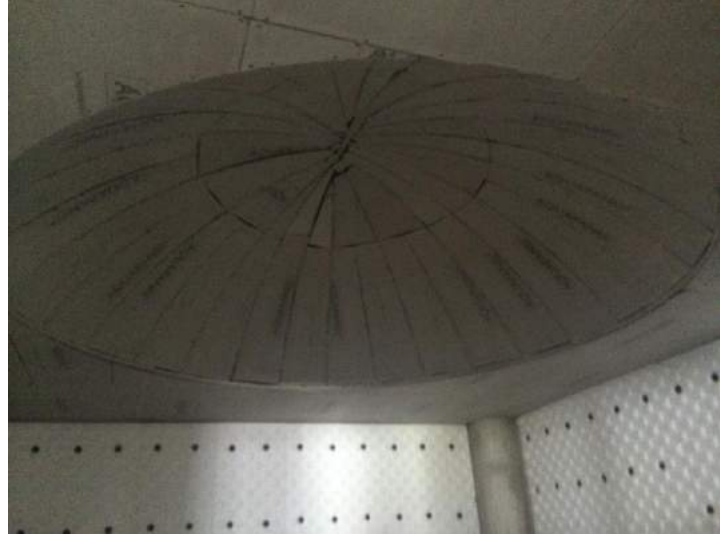
Stajımın 7.gününde sosyal tesiste bulunan hamamlar incelendi. Hamamın duvarları ve oturakları gazbetonla örülmüş, kubbesinde ise esasında dış cephe malzemesi olan fakat suya dayanım gösterme özelliğinden dolayı aquapaneller kullanılmış. Bugün ise hamamın, içerdeki ısıyı muhafaza edebilmesi için tüm duvarlarına, oturaklarına, zeminine ve göbeğine tabaka halindeki modülasyon panelleri, dübel yardımıyla takıldı. Bu panellerin modülasyon aralık ayarları ve iyi bir boru koruma aralığına sahip olduğu anlatıldı.

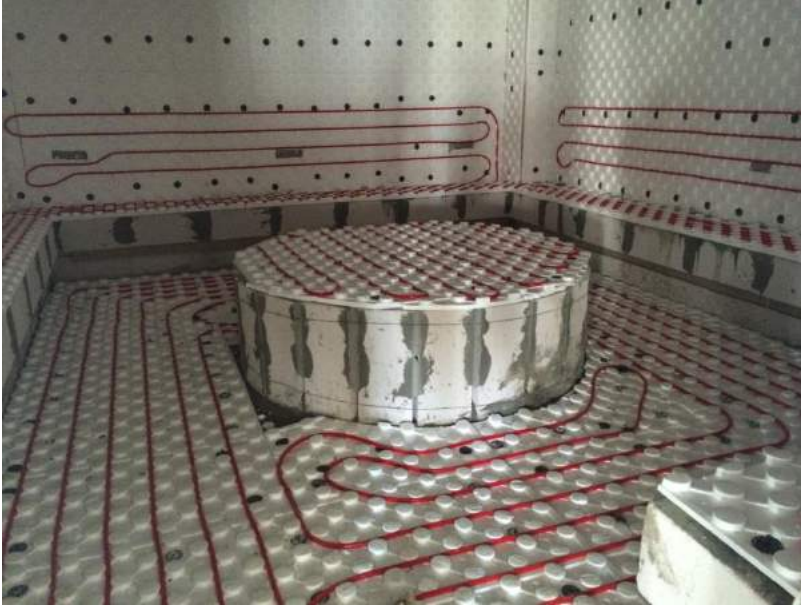
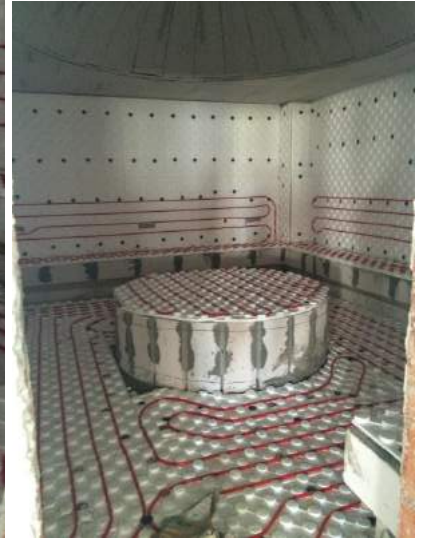
Hamamdaki çalışmalara devam edildi, gelişmeler takip edildi, ısıtma işlemi yapıldı. Hamamlar, konfor açısından kadın ve erkek olarak ayrı ayrı yapılmış, dolayısıyla küçük m² lerde inşa edilmiş. Döşenen kablolar ise manyetik alan korumasına sahip olup, sağlık için hiçbir risk taşımazmış. Evlerde ya da ofislerde kullanılan kablolarla aynı özelliklere sahip olmayıp ısıtma güçleri çok daha yüksekmiş. Elektrik kabloları, dün takılan panellerin üzerine u'lar çizilerek yerleştirildi.

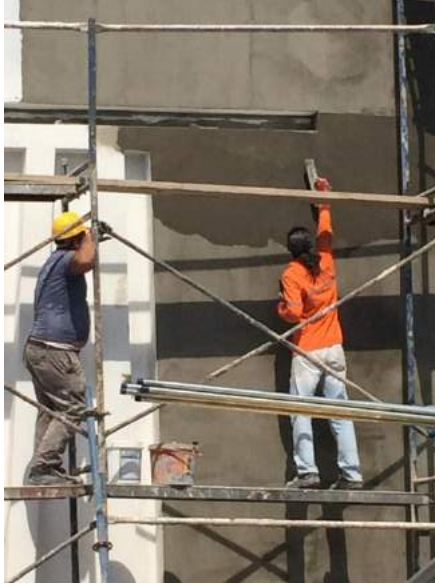
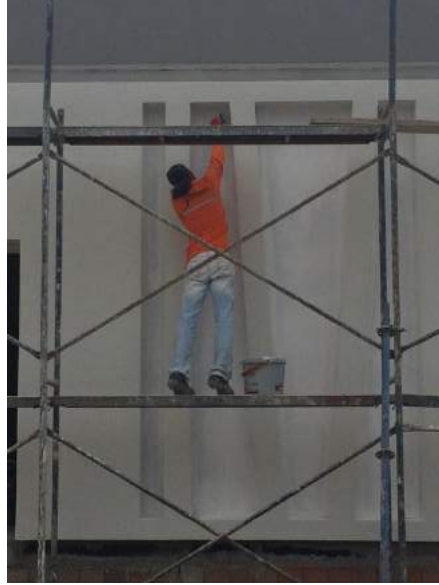
Sosyal tesis binasının dış duvarlarının sıva işlemleri devam etti, önceden sıva yapıp kurumuş olan cephesinin de astar boya sürüldü. Alçının suyu çektiği zaman patlama özelliği olduğundan dolayı dış duvarlara alçı çekilmedi.

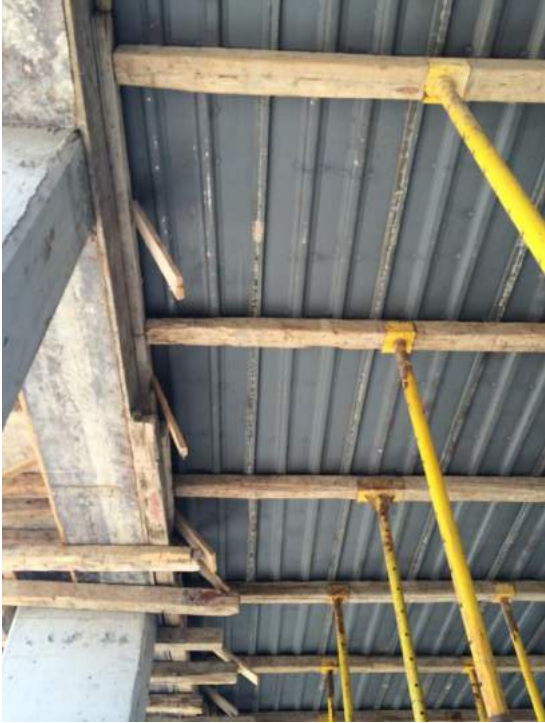
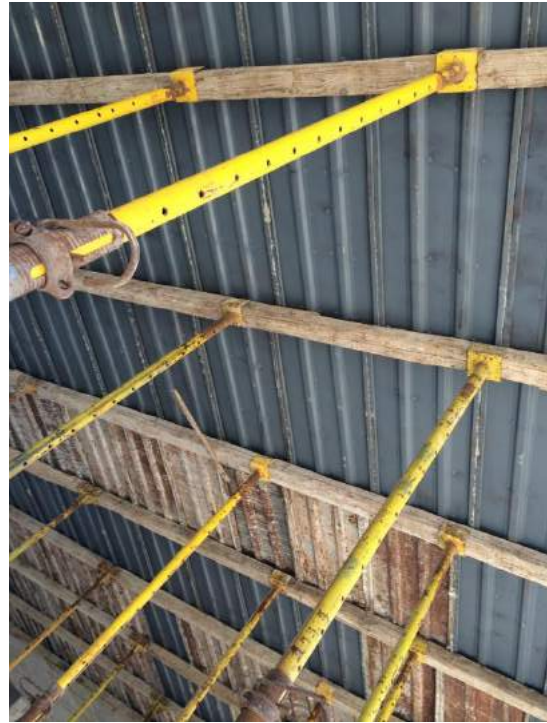
Projenin bünyesinde bulunan Gemi Restorant gezildi. Restorantın kaba inşaat aşaması bitmiş, temel beton dökümü gerçekleşmiş, kolonlar ve döşemeler atılmış, ancak döşeme kalıpları hâlâ duruyor. Duvar örümüne devam ediliyor. Eşit ve düzgün bir duvar örmek için usta kolonların her iki köşesine birer adet yarım masterlık tuğlayı, harç ile terazisinde yerleştirdi ve masterlık tuğlaların ön yüzüne bir uçtan diğer uca şakül ipi gerdi. Masterlık tuğla aralarını, ipe uyarak, düşey derzler duvarın hiçbir yerinde üst üste gelmeyecek şekilde sıraları tamamlamaya başladı. Bir sırada yarım masterlık tuğla kullanılırken, bir üst sırada tam masterlık tuğla kullanıldı. Harç kalınlıkları için 1 cm iyi bir ölçüymüş. Derz kalınlıklarının artması duvarın basınç dayanımını azalttığından, mümkün olduğunca yatay ve düşey derzlerde 1 cm harç kullanıldı. Usta, harç hazırlığından da bahsetti. Çimento, kum, kireç ve suyun karışımının hem tuğlaları birbirine yapıştırma görevinden hem de duvar ve tavanların sıvalarının da aynı karışımdan yapıldığını anlattı. Dış duvarlarda özellikle soğuk iklimli bölgelerde, çimento harcı kullanılması gerektiğinden bahsetti.

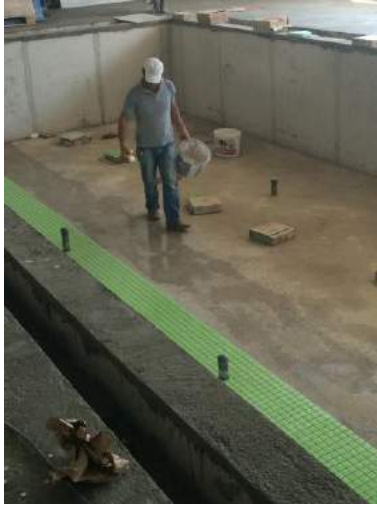
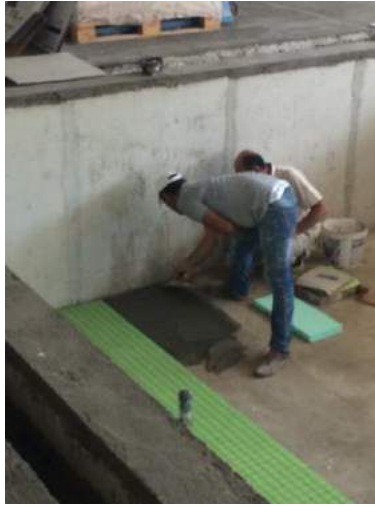
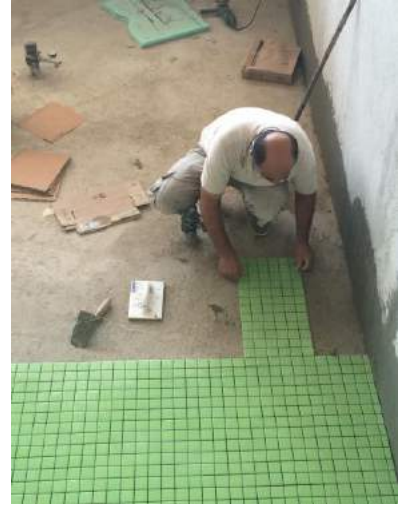
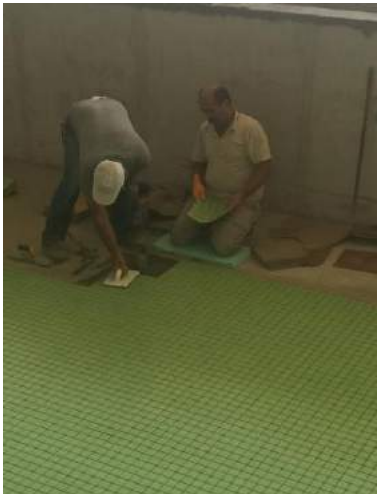
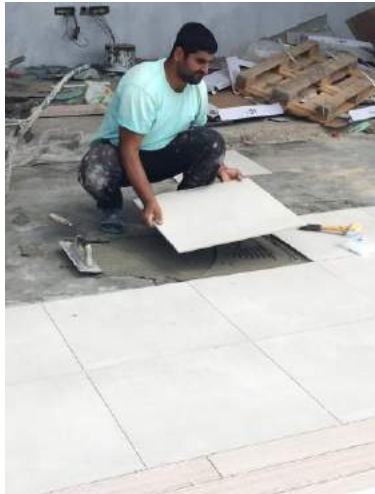
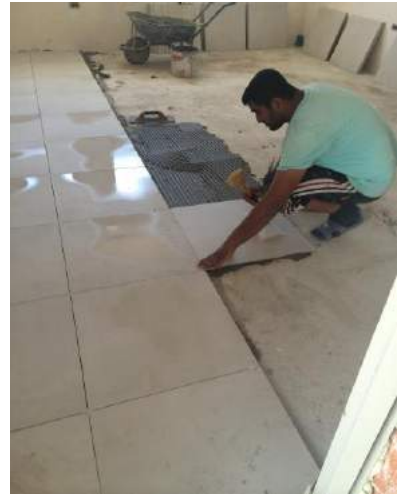
Sosyal tesiste bulunan kapalı havuzun seramik döşemelerine başlandı. Seramikler Vitra'nın özel fileli havuz seramiklerinden seçilmiş. Seramiği döşemedi önce tozu alması için yüzey süngerle ıslatılıyor. Eşit, düzgün olması içinde iki sırada bir, bir uçtan diğerine ip çekmek gerekiyormuş. Taraklı mala ile seramik yapıştırma harcı olan Kalekim bolca alınarak yüzeye sürüldü ve üstüne file halindeki seramikler yapıştırıldı. Süngerli mala ile üzerlerine baskı yapılarak sabitlendi. Bir başka usta önceden su yalıtımı yapılmış olan zeminin seramiklerini döşemeye devam etti. Seramiklerin arasına derz artışı konuldu ve plastik çekiçle sabitlendi. Seramik döşeme işlemi daha devam edecek. Döşenen seramikler kuruyunca derz dolguları yapılacak.

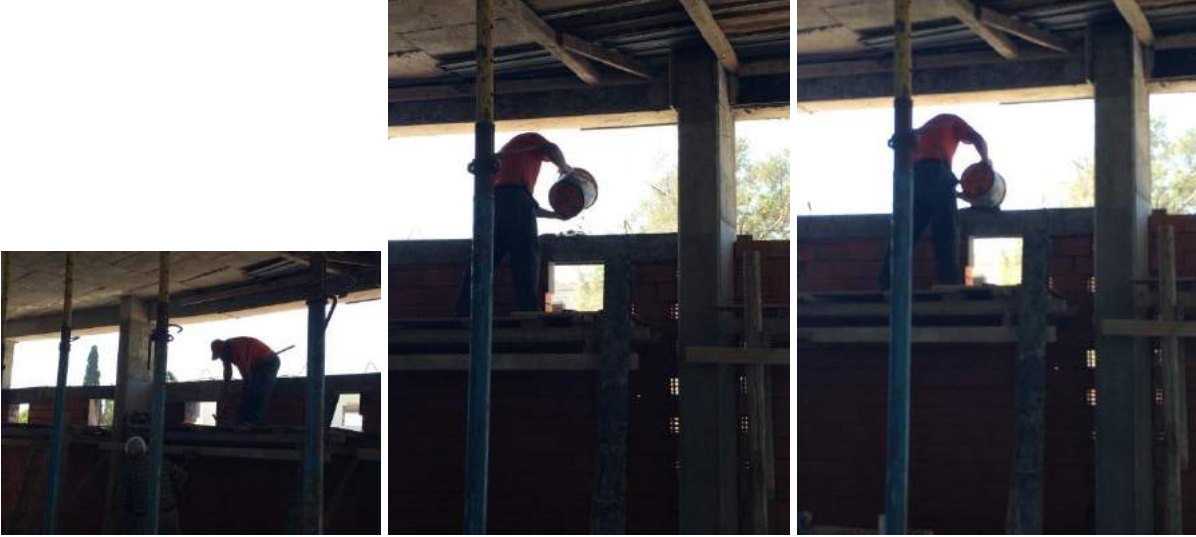
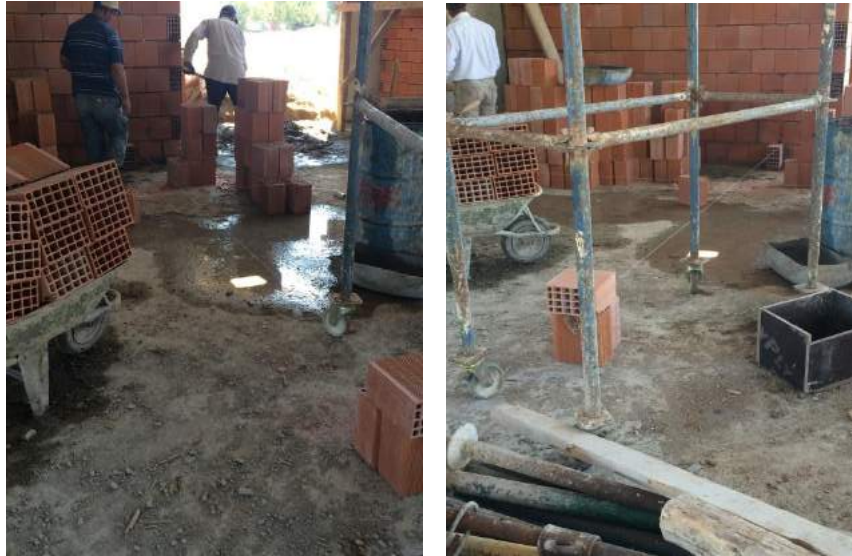
Aynı gün Gemi Restorant ta ziyaret edildi. Dış duvar örümleri yine devam ediyor, plandan alınan ölçüler doğrultusunda iç duvarlar örülmeye başlandı, böylelikle odalar ortaya çıkacak. Ustalar oda olacak alanın köşe noktalarına tuğlalar koyarak, odanın sınırlarını belirliyor. Çivi yardımıyla bir tuğladan bir tuğlaya şakül ipi geriliyor ve taksimat yapılıyor (bütün duvarların ilk sıralarının oluşturulması). Dikeyde de ip gerilerek duvar yükseltilmeye başlanacak. Dış duvarlarda ise doğrama ve kapı açıklıkları bırakılıyor. Açıklıkların üzerine beton dökülerek lentolar oluşturuluyor.

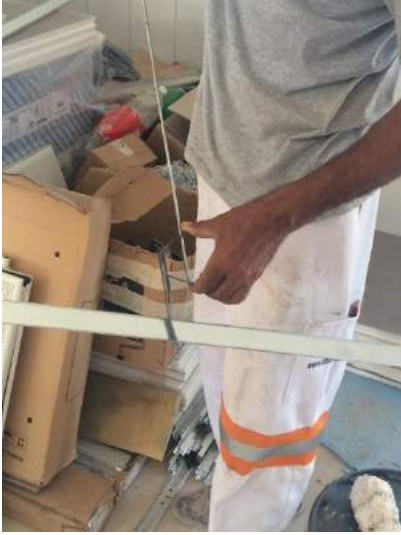
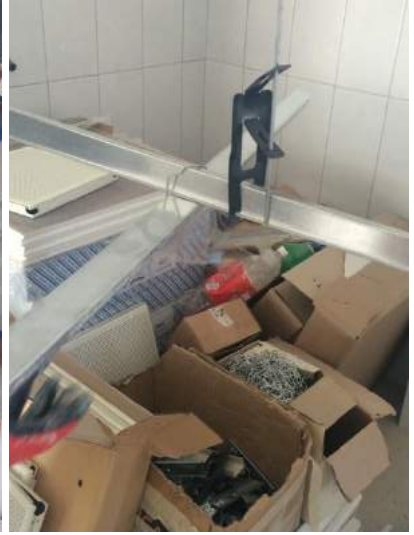
Sosyal tesiste, tuvalet ve duşakabinlerin bulunduğu odaların asma tavan yapımına başlandı. Yapılmasının nedeni ise, tavandan geçen havalandırma borularının neden olduğu görüntü kirliliğini yok etmek. Öncelikle alanın kotu lazer terazi yardımı ile alındıktan sonra tavan kenarlarına gelecek U profillerin alt kotu belirlendi ve tavan U profilleri belirlenen çizginin üzerinde 60 cm de bir ortalanarak monte edildi. Askı tellerinin yerleri duvardan 10 cm açıktan başlayarak 85 cm de bir işaretlenip, çelik dübeller ve vidalarla sabitlendi. Ana taşıyıcı C profiller (6x4) ise 120 cm de bir, (asma tavan yapılan yere ve asma tavan türüne göre tercihen 70-120 cm arası) 60 cm de bir monte edilmiş omega profillerine, dikey askı elemanları ve birleştirme klipsleri ile tutturuldu. Tüm bu aşamalardan sonra 60x60 alüminyum asma tavanlar, taşıyıcı C profillere takılarak asma tavan montajı tamamlanmış oldu. Ustalardan alınan bilgiye göre, alüminyum asma tavanın ucuz olduğu ve pek kaliteli olmadığı, düşünce zarar gördüğü öğrenildi. Alüminyum asma tavanlar (clip in) yemekhane, tuvalet, banyo gibi yerlerde kullanılır, suya dayanıklıdır, buhardan ve nemden etkilenmez. Taş yünü asma tavanlar ise daha çok kuru mekanlarda, ofis, market, otel, hastane gibi yerlerde kullanılabilir. Taş yünü asma tavanın, akustik ve ısı ızalasyonu açısından, alüminyum asma tavadan daha iyi olduğu anlatıldı.

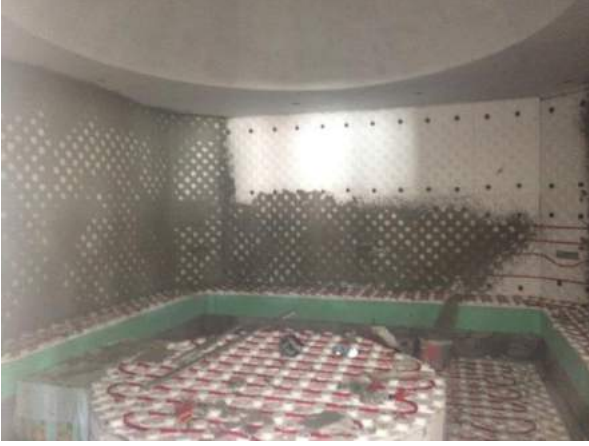
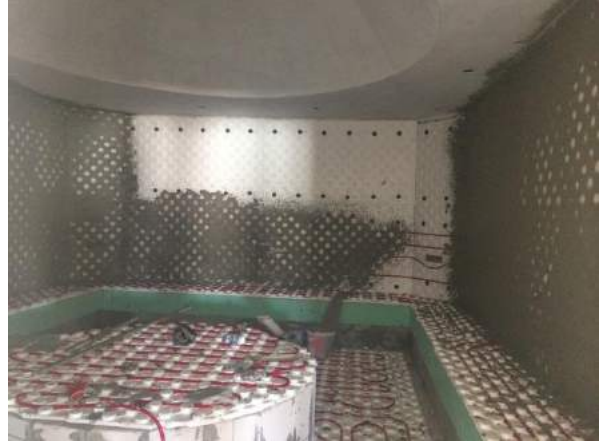
Asma tavan montajları esnasında, hamamın sıvası yapılmış. Sıva işlemi tamamlanıp, kurduktan sonra mermerler döşenmeye başlanacak.

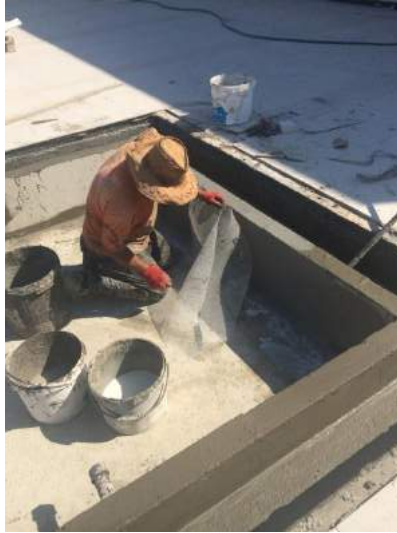
Dışarıda ise, çocuk havuzunun su yalıtımı yapılıyor. Duvara bir kat Mapei markalı sıvı ve toz bileşen karışımı sürüldükten sonra file yapıştırılıp, onun üzerine bir kat daha karışımdan sürülüyor. Dışarıdaki büyük havuzun da yalıtımı yapılmış. Yalıtımlar kurduktan sonra dışarıdaki havuzların da seramikleri döşenecek.

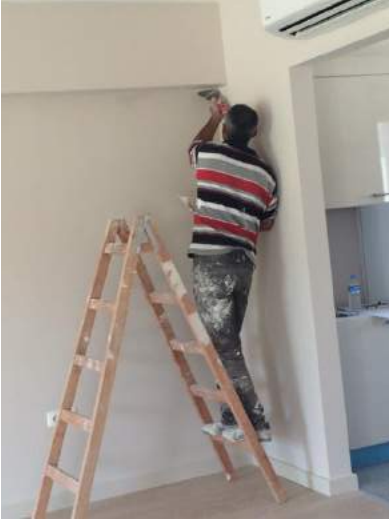
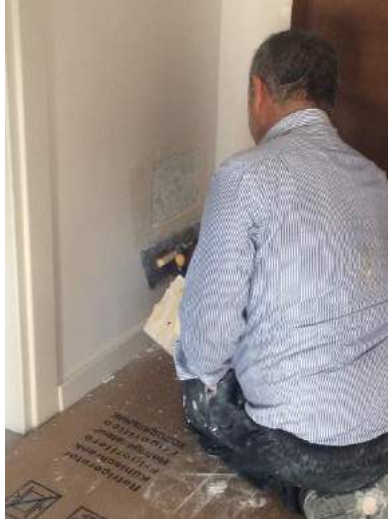
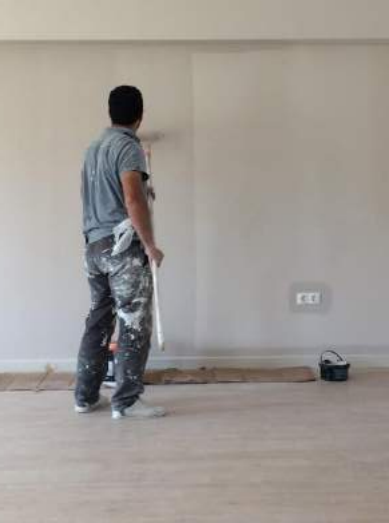
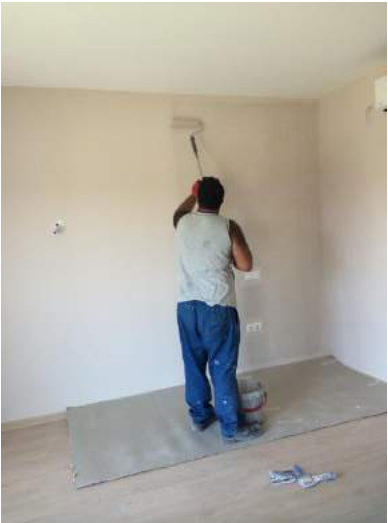
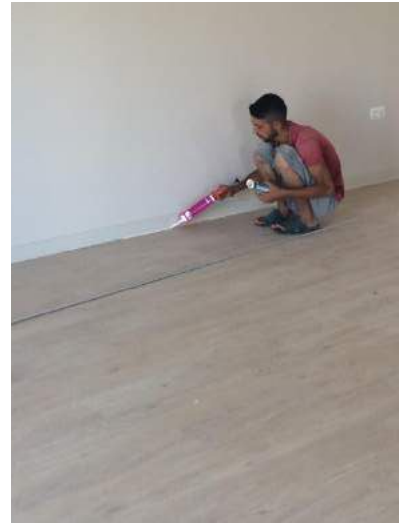
Ramazan bayramının ardından, 1.etapta çalışmalar daha da yoğunlaştı. Teslim zamanı yaklaşan villaların genelinde son hazırlıklar yapılıyor. Ev sahiplerinin istekleri üzerine belirtilen hatalar düzeltiliyor.

Alçı, zımpara, boya ve mastik rötuşları yapıldı.

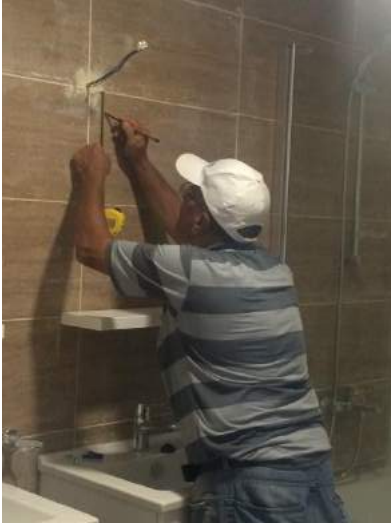
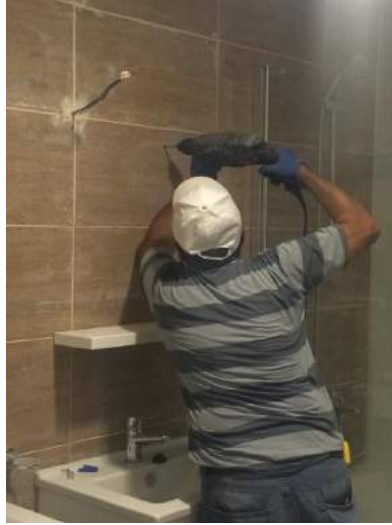
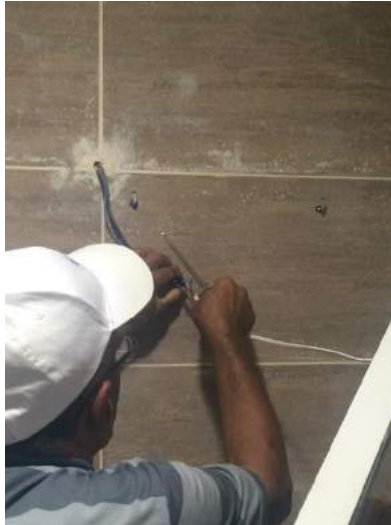
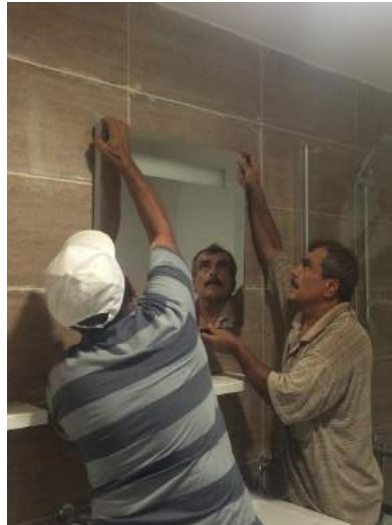
T60 numaralı villanın ebeveyn banyosunun aynalarının montajı yapıldı. İlk aşamada, aynanın takılacağı askıların, gelmesi gereken yerlerin ölçüleri alındı ve işaretlendi sonra matkapla işaretlenen yerler delindi. Delinen yerlere dübel yerleştirildi ve dübellere de taşıyıcı görevi yapacak askılar takıldı. Duvardaki elektrik kablolarının ve aynanın kablolarının telleri, 4 odacıklı klemens ile element bağlantısını sağlamak için temas ettirilerek sıkıştırıldı. Son olarak aynanın arkasındaki suntuanın içine açılan yarık, duvara takılmış olan askının üzerine takılarak işlem tamamlandı ve ayna montajı da görülmüş oldu.

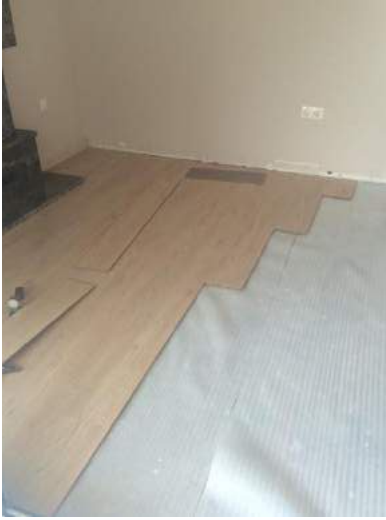
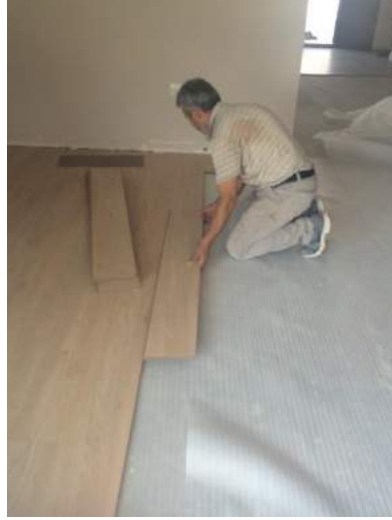
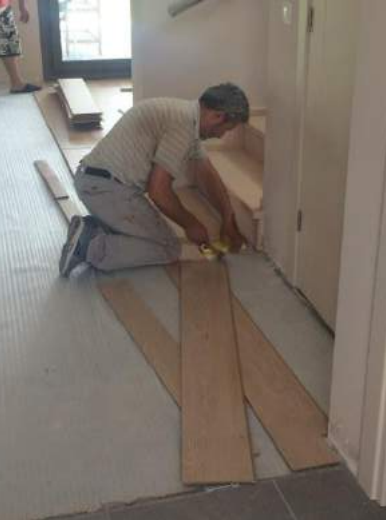
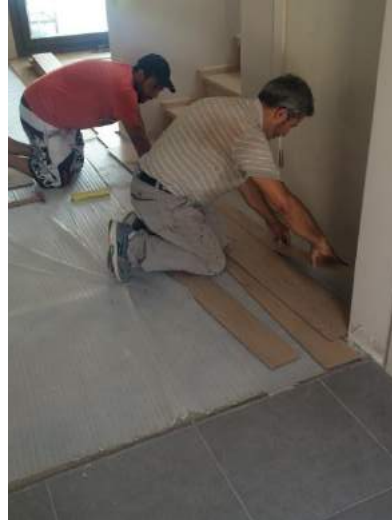
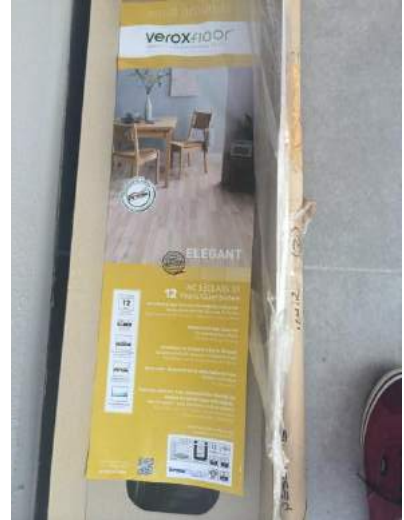
Aynı gün, M86 numaralı villanın laminat parkeleri döşendi. Bu ev örnek daire olarak kullanılıyordu fakat ev sahibi satın aldıktan sonra boşaltılmasını istedi dolayısıyla tüm malzemeler sökülüp yerine yenileri takılıyor. Başlangıçta zemine naylon (parkeyi alttan gelecek rutubete karşı korumak için) ve onun üzerine şilte (ufak zemin farklılıklarını gidermek ve parkenin zemine net bir şekilde oturması için) serildi. Parke panellerinin lamba ve zıvana tarafları birbirine bakacak şekilde birleştirilip, takoz yardımıyla ikinci panel birinci panele çakılarak işlem devam etti.

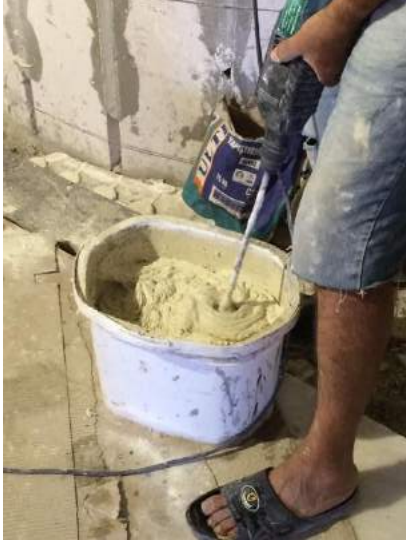
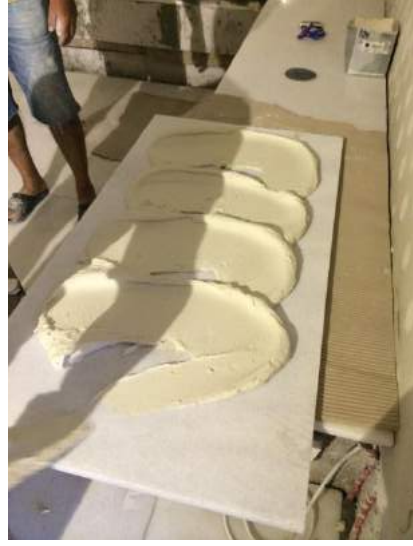
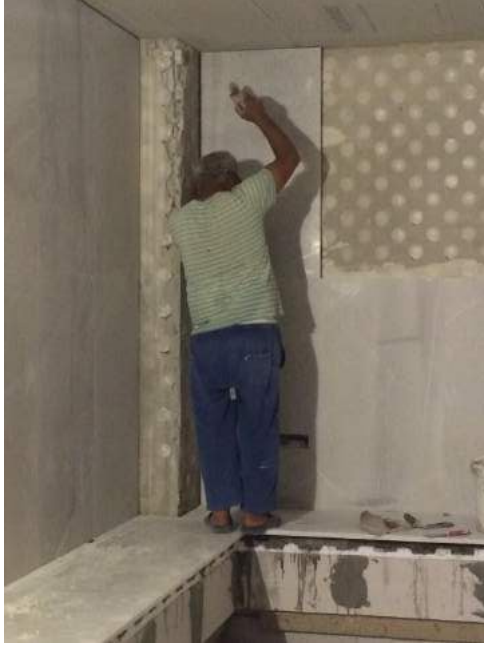
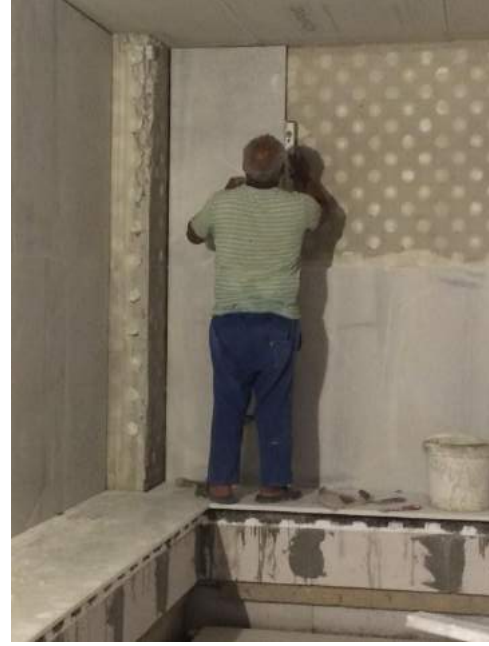
Sosyal tesiste hamamın mermerleri döşeniyor. Mermerler beyaz olduğu için beyaz kalekim kullanılıyor, gri kalekim kullanılırsa mermer zamanla siyahlaşır ve kötü bir görüntüye yol açarmış.

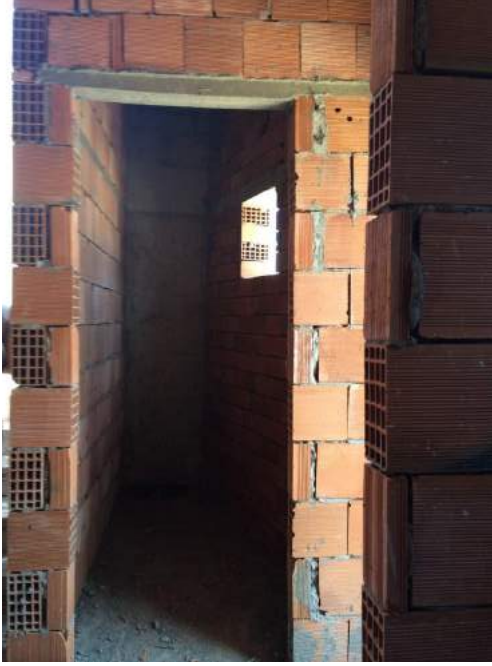
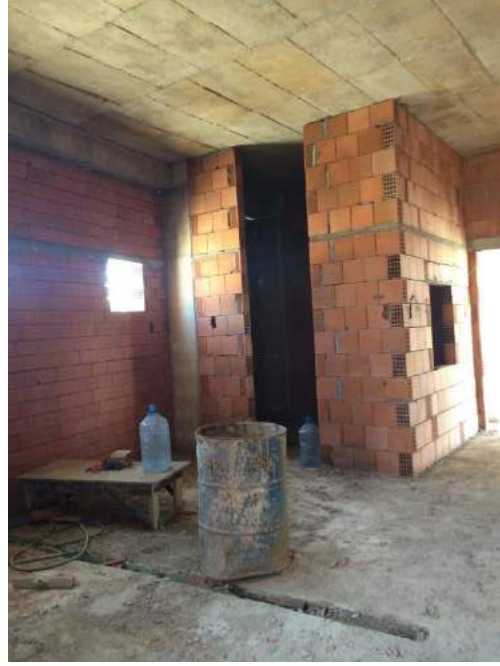
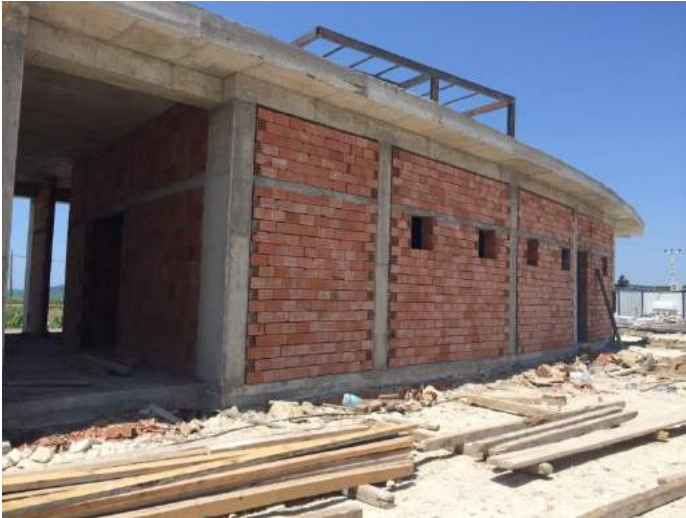
Gemi restoran gezildi ve fotoğraflandı. Dış ve iç duvarların örümü tamamlandı. Restorantın cephelerinin açık kalan kısımlarına ise doğrama takılacak.

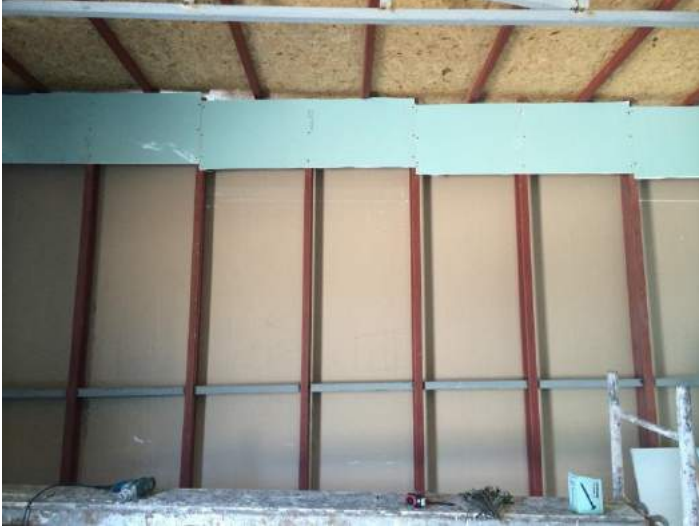
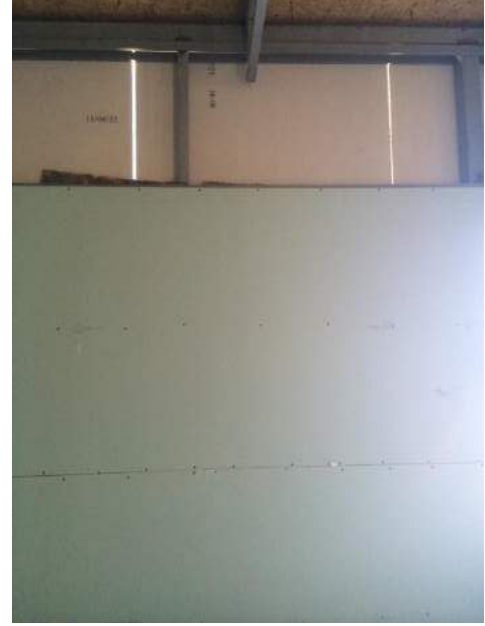
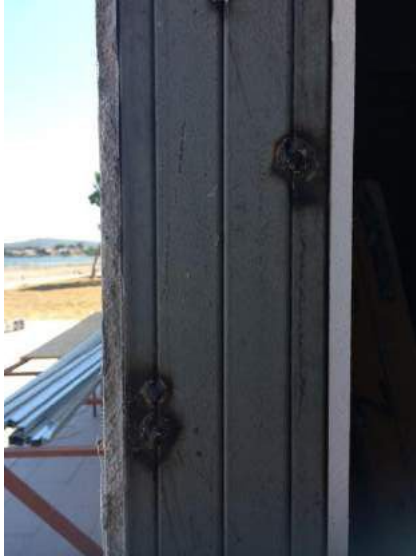
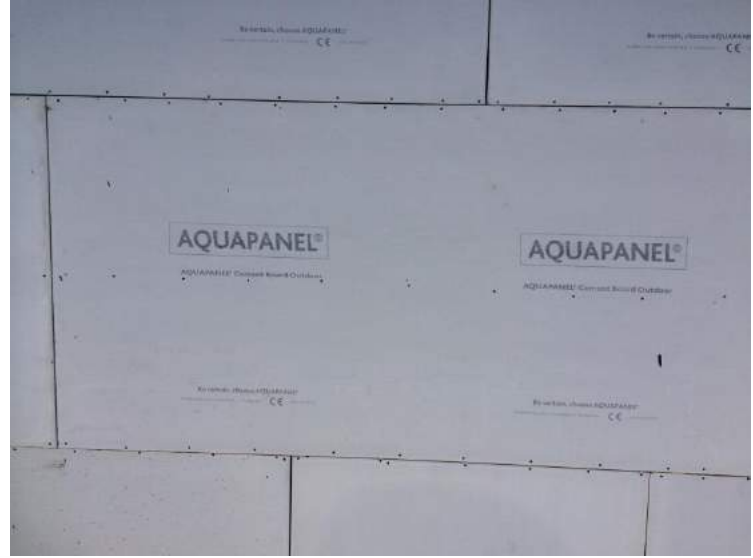
Bugün, Beach clubta önceden yapılmış olan çelik konstrüksiyonun üzerine duvar niteliği görecektek olan alçıpan ve aquapanellerin montajı incelendi. Gerekli ölçülerde kesilebilen paneller, hazırlanmış profillerin üzerine matkapla takılıyor. İç duvarlarda alçıpan, dış duvarlarda aquapanel kullanılıyor.

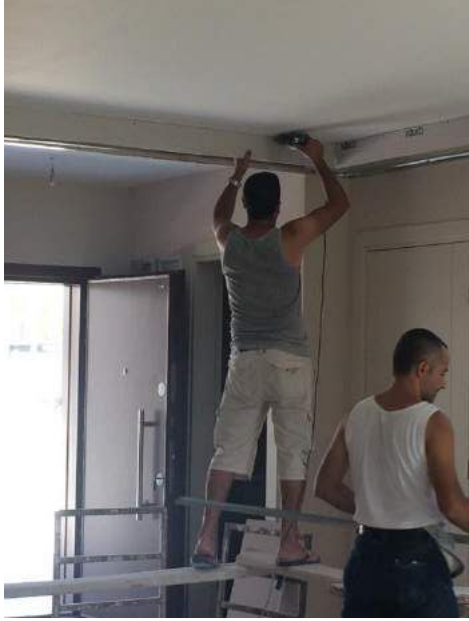
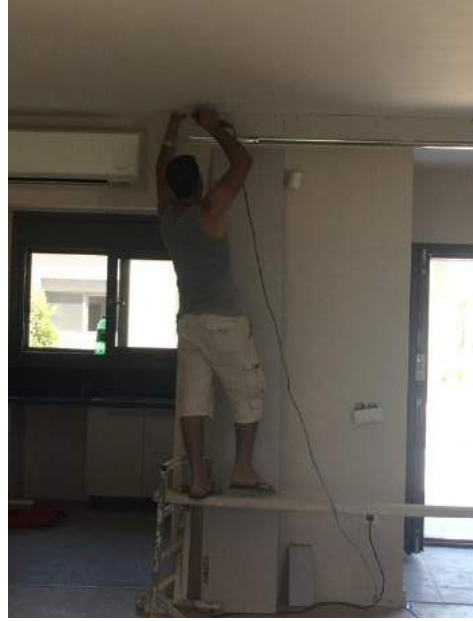
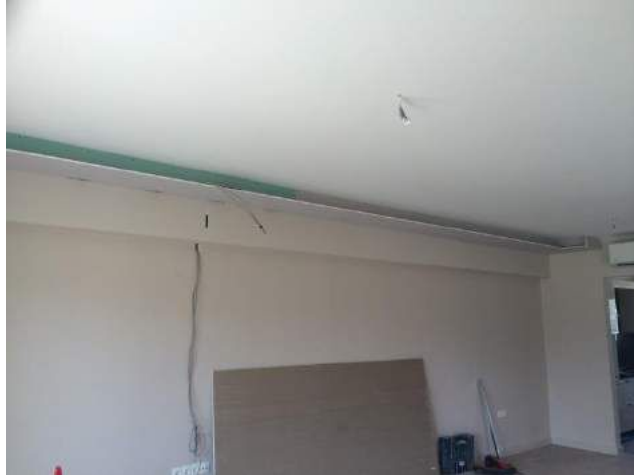
M86 numaralı villanın alçıpan asma tavan montajı yapıldı. Önce tavanda olabilecek kot farkı kontrolleri yapıldı daha sonra çırpı ipi ile ölçü alındı, profiller duvara matkapla sabitlendi. U profiller kullanıldı. Bir profil duvarın en kenarına gelecek şekilde, bir başka profil diğerinden 40 cm uzağa takıldı. Takılan profillerden aşağı doğru 10 cm aralık bırakılarak, 10 cm uzunluğunda pan, 25 mm vidalarla montajlandı. Takılacak olan led ışıkları kapatmak için 60 cm genişliğindeki alt alçıpanlar da yerine sabitlendi. Paneller arasında oluşan boşlukları ve vida izlerini kapatmak için alçı çekilecek ve beyaz boya yapılacak.

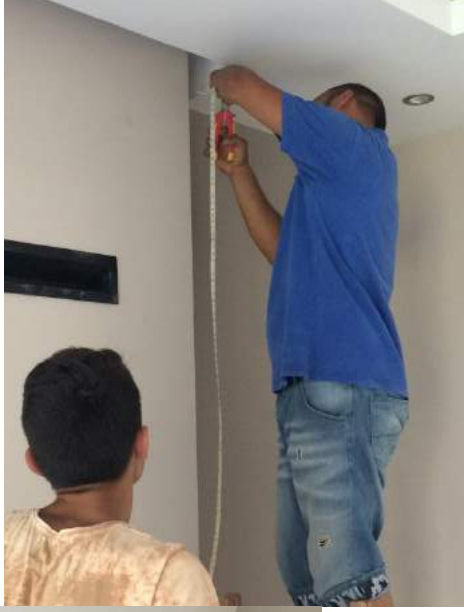
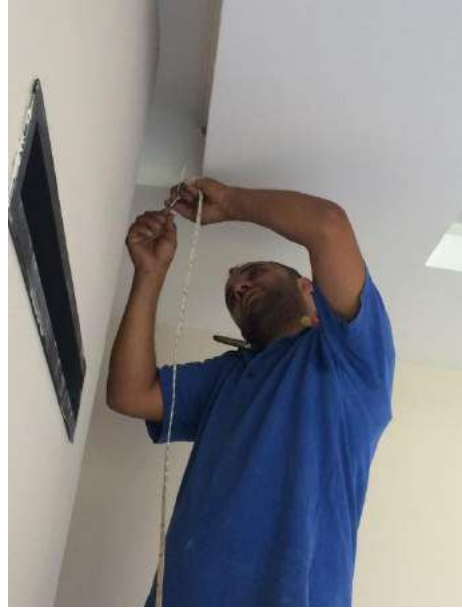
Montajı yapılan asma tavanın, Cumartesi günü alçı-boya işleri yapılmış, spot ışıkları yerleştirilmiş. Bugün ise şerit halinde olan 1 cm genişliğindeki mavi led aydınlatmaların elektrik bağlantıları yapıldı, sıcak silikonla yapıştırıldı ve kontroller yapıldı.
