T.C.
YAŞAR ÜNİVERSİTESİ
MİMARLIK FAKÜLTESİ

İÇ MİMARLIK VE ÇEVRE TASARIMI BÖLÜMÜ

STAJ RAPORU

12080003039
SEÇKİN ÖZTURKUT

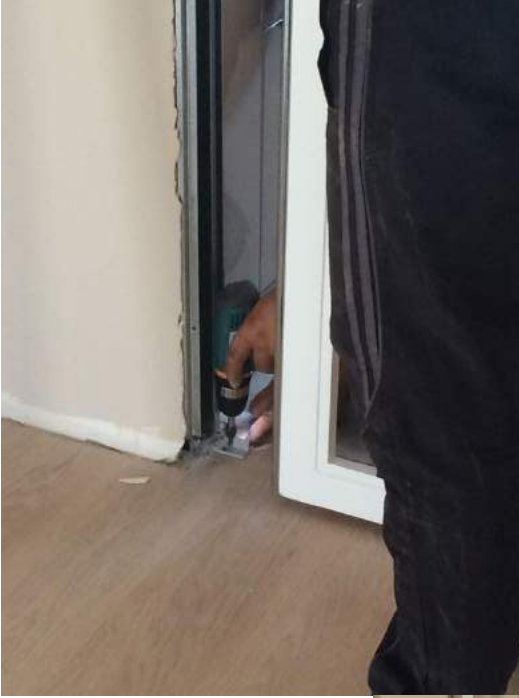
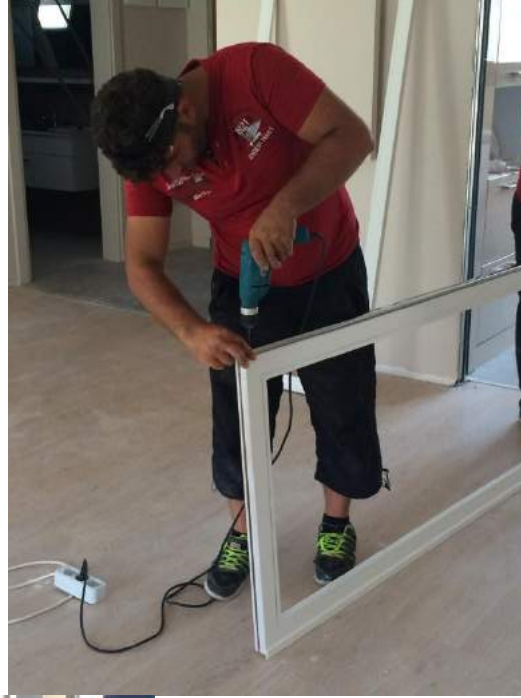
Led aydınlatmalar takılırken, aynı zamanda mutfağa, ev sahibinin isteğiyle alınmış olan sürgülü kapı montajı yapılıyor. Ev sahibi, isteğini önceden belirttiği için sürgülü kapı için boşluk bırakılmış ve konstrüksiyonu kurulmuş. Yere, durdurma mekanizması olarak çelik bir profil sabitlendi. Kapılara takılacak olan cam büyük olduğu için, kanat gidip geldiğinde camın esneme yapmaması için, kanatın yanına metal bir profil takıldı. Kapılar raylı sisteme oturtularak, kanatın üstünde bulunan küçük profiller, raydaki sürgülü makaralarla birleştirildi ve rayda rahat gidip gelmesi için kontroller yapıldı.

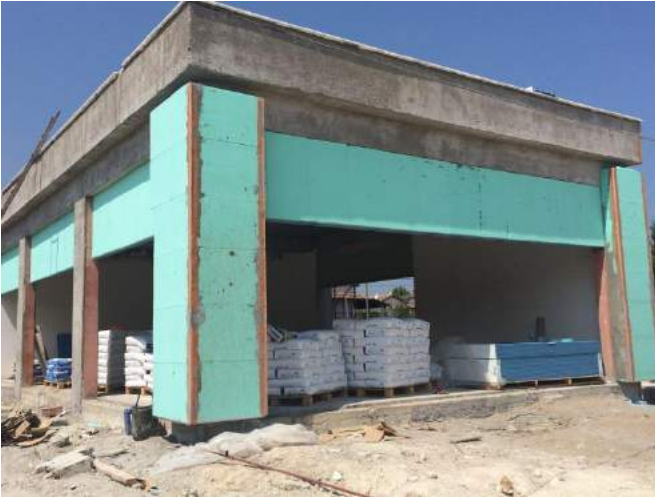
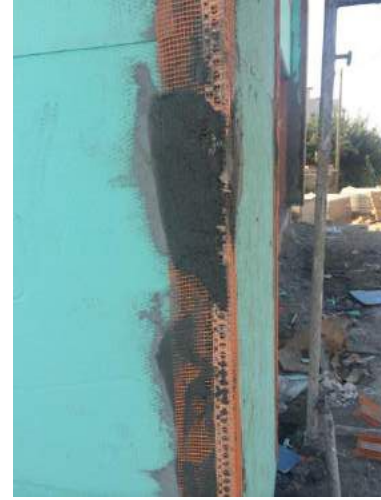
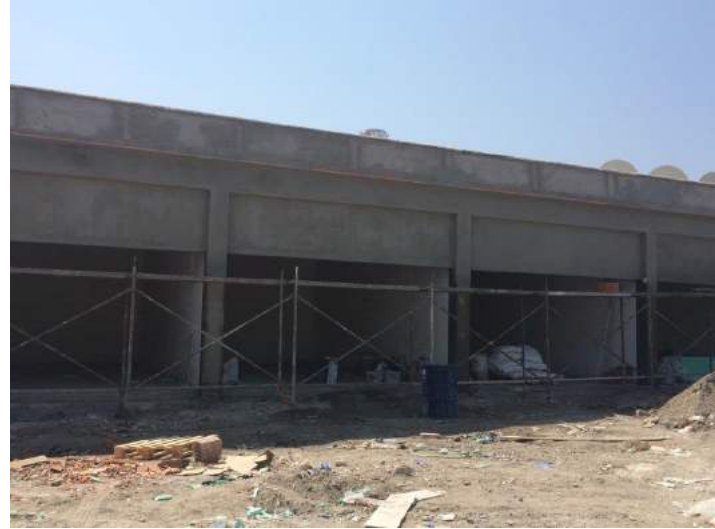
Ticari tesiste yapılan mantolama incelendi. Xps (Ekstrude Polistren) türünde renkli ısı yalıtım levhaları, yapıştırma malzemesi ve dübel yardımıyla dış cepheye kaplanmış. Birleşim yerlerindeki sıva çatlaklarını engellemek için köşe çıtalar kullanılmış. Mantolama işi tamamlandıktan sonra sıva yapılacak.

Polistren köpük de denen bu levhalar çeşitli gazlarla şişirilip katı hale getirilerek, fiziksel koşullardan minimum düzeyde etkilenmeleri sağlanmıştır. Xps basınç dayanımı yüksek, ısı iletim katsayısı düşük, bünyesine su almayan ve nemden etkilenmeyen bir yalıtım levhasıdır.

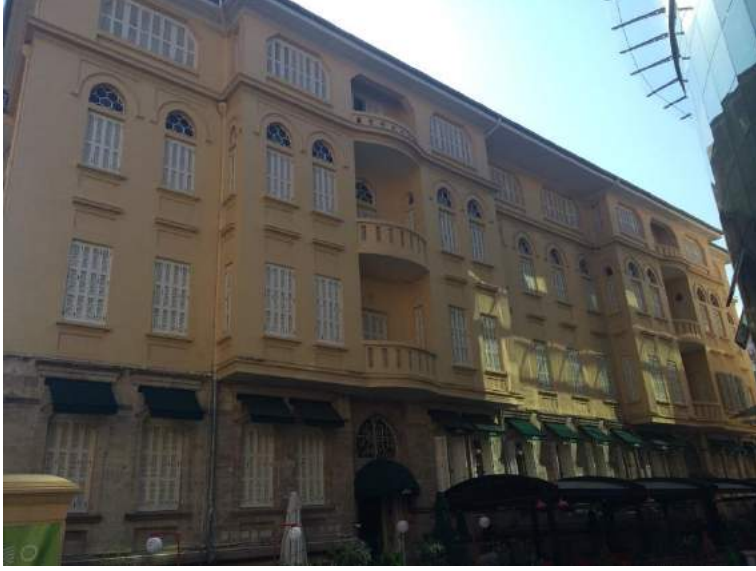
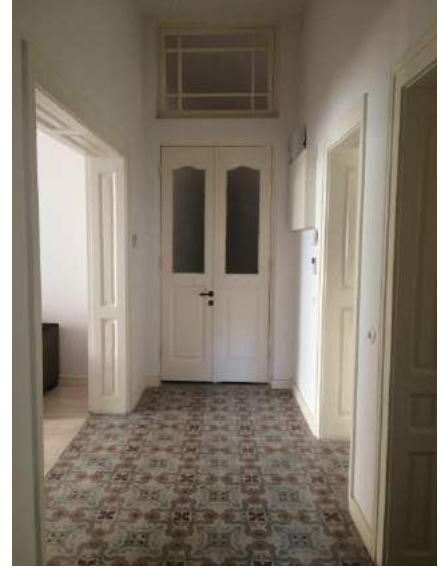
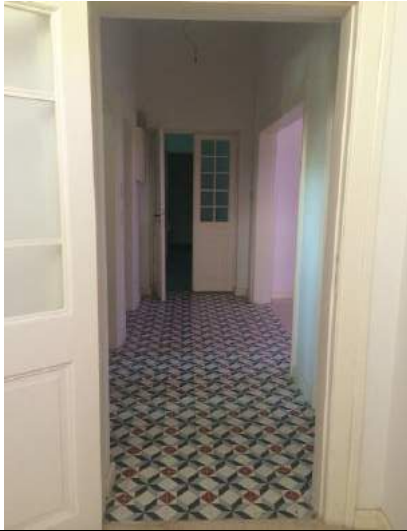
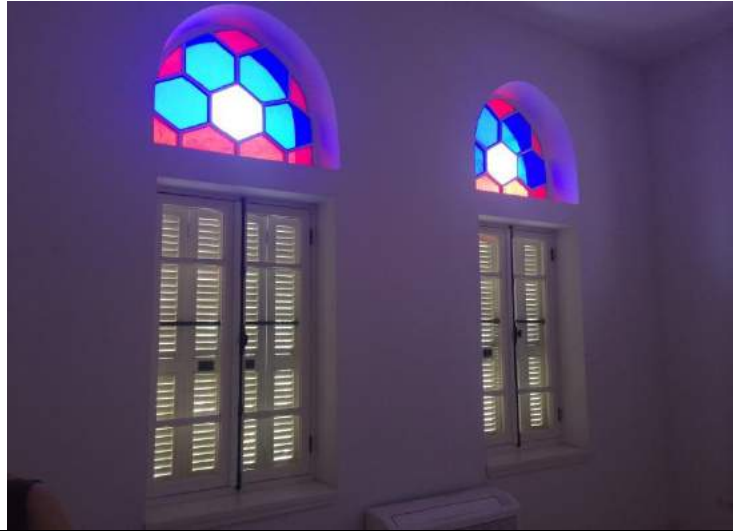
Stajımın 23. ve son gününde, Göztepe’de bulunan ve İzmir’in ilk apartmanı olarak bilinen, restorasyon aşamasındaki Anadolu Apartmanı ziyaret edildi. Anadolu Apartmanı, Megapol Grup tarafından satın alınmış ve restore ediliyor. Çok eskiyen seramikler, binanın eski ruhunu bozmayacak şekilde yeni karolar ile değiştirilmiş. Kapı, pencere ve vitraylar korunmuş, parkeler değişecekmiş. Misafirhane olarak kullanılan daireler klasik tarzda mobilyalarla döşenmiş. Desenli duvar kağıtları kullanılarak eski ve yaşanmışlık hissi korunmuş. Mutfak dolapları da tamamen değiştirilerek, her daire için country tarzda mutfaklar tasarlanmış.
